リフォーム相談室カルテ

物件名：K様邸 物件コード：
所在地：札幌市

相談日：平成22年4月10日
天候：くもり

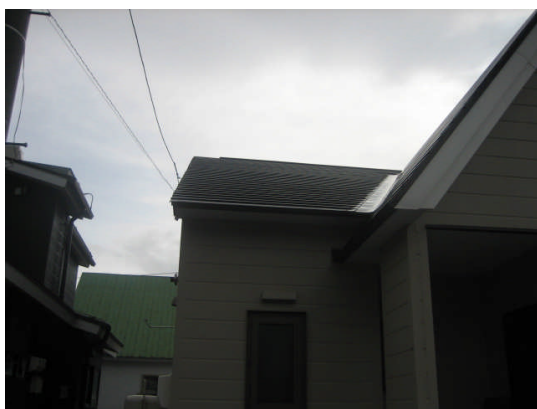
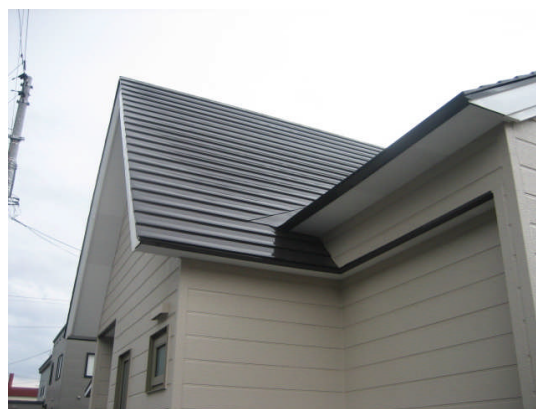
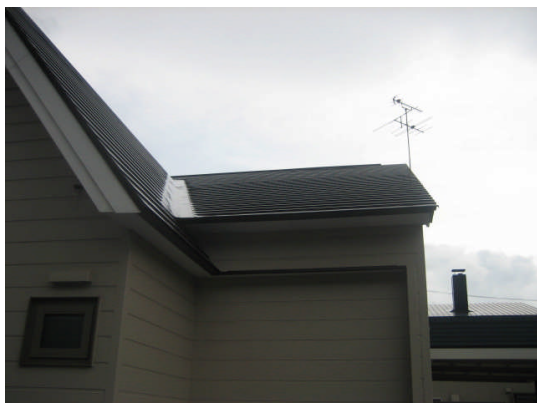
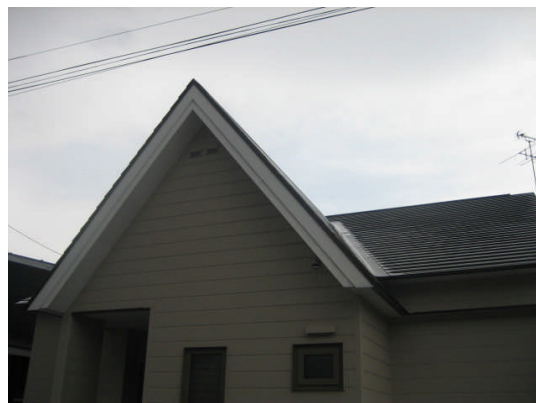
5寸5分の勾配がある三角屋根であり、道路側に傾斜した大屋根がかかっている。
札幌市建築条例による「雪の離れ」はクリアしているものの、現実には道路まで落雪する状態である。

依頼者宅は昨年、外部塗装を行い屋根面には2液ウレタン塗装を施工したが、滑雪状態は改善せず、たまった雪が一度に落雪する状態である。

板金を葺き替えて、スノーストッパーフーフやローザーフの使用が考えられるが、より確実な方法として、道路側小屋裏部分の構造体を2階桁付近まで増設し、無落雪屋根（スノーダクト屋根）に改造することを提案。

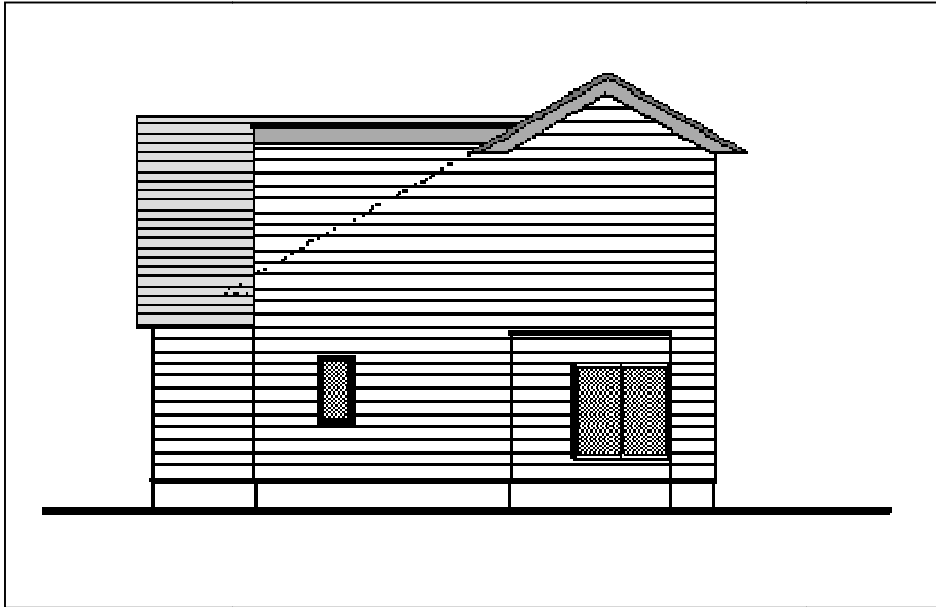
西側から見た立面図は下図のようになる。
（細かな部分は省略しているので、現場確認のこと）

- 1) 外壁の張り替えを伴うので、既存サイディングとマッチする材料選択に難があるが、1本溝形式のサイディングなので、懸念するほどではないかもしれない。施工会社に入念に材料調査を依頼することが必要。
- 2) スノーダクト方式の屋根となるため、すが漏れのリスクが伴う。したがって、板金工事はより信頼のできる業者選定を行うことが大事。
- 3) スノーレーンが2カ所に分離され排水口も2カ所となるが、小屋裏で1本にまとめ、排水縦管は1カ所にすることが、スペース的にもコスト的にも必要。
- 4) 排水縦管の位置は、洋室Aの「ダンススペース」部分に通すことになると思うので家具配置など検討が必要。
- 5) 点検タラップの設置は必ず行う。
